ARTE NOVA EM AVEIRO E SUA RELAÇÃO COM O ADOBE

(1) OLIVEIRA, Cristina; (2) VARUM, Humberto; (3) GUERREIRO, Luís

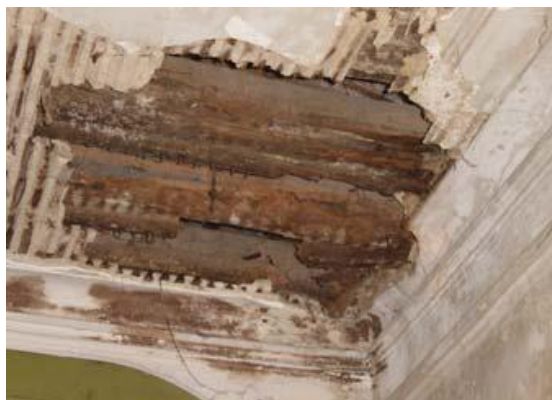
A maioria destas construções possui elementos estruturais de madeira, nas vigas dos pavimentos e coberturas. Devido às humidades e infiltrações, é habitual encontrar uma degradação acentuada nestes elementos (Fig. 15). A existência de água provoca o aumento de volume dos elementos de madeira, instalando um estado de tensão que está na origem de curvaturas, empenos e fendas [Arriaga, F. et al; 2002]. Além disso, a água torna o ambiente propício ao desenvolvimento de agentes biológicos cuja acção causa a degradação das madeiras. Graus elevados de degradação poderão mesmo afectar a ligação das vigas de pavimento e asnas de cobertura às paredes, colocando em risco a segurança dos pavimentos.

Fig. 15 – Deterioração das vigas de madeira de pavimento
[Varum, H. et al; 2005]

Na zona da entrega das vigas de madeira dos pavimentos e dos apoios das asnas de cobertura deve-se permitir o arejamento adequado de forma a evitar o desenvolvimento de agentes biológicos que possam provocar a deterioração da madeira.

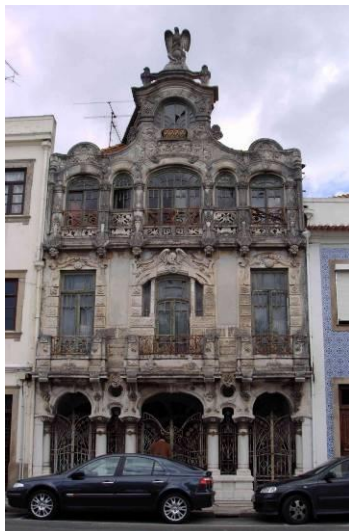
O edifício foi habitado até 1995, tendo sofrido degradação pronunciada após as cheias e chuvas de 2001 com grande infiltração de águas pluviais principalmente na zona do saguão. Em 2005, a Câmara Municipal de Aveiro adquiriu o edifício para reabilitação. Na altura, o estado de degradação era elevado, ameaçando a sua integridade estrutural [Sarabando Dias, M.; 2006].

Fig. 16 – Casa Major Pessoa antes da intervenção
[Varum, H. et al; 2008]

As graves e extensas anomalias estruturais e não estruturais detectadas antes da intervenção de reabilitação foram as típicas de estruturas deste tipo e para a zona onde está localizada: infiltrações e humidades, fissuração e deformação excessiva das fachadas e esmagamento localizado em alguns panos de parede resistente. Registou-se um elevado índice higrométrico e de salinidade bem como falta de estanquicidade, ao nível da cobertura e saguão. Observou-se a existência de humidade ascensional, por capilaridade, o que originou oxidação acentuada e corrosão em muitos elementos metálicos. O adobe encontrava-se num estado de degradação grave, assim como algumas peças cerâmicas, estuques e elementos de pedra (Fig. 18). Além disso, a maioria dos elementos de madeira, barrotes dos pavimentos, soalhos e caixilharias, apresentavam um pronunciado estado de degradação. Verificaram-se deformações das paredes estruturais e das fachadas bem visíveis,

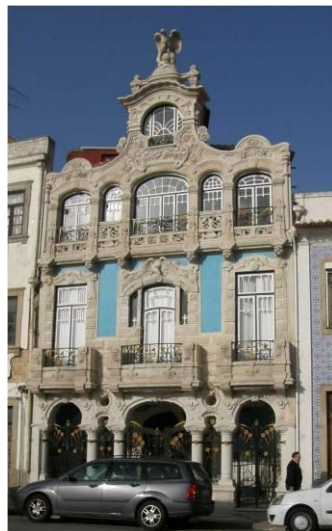
Fig. 17 – Casa Major Pessoa depois da intervenção

O avançado estado de degradação em que o edifício se encontrava antes da sua recuperação poderia ter sido atenuado ou mesmo evitado com recurso a uma estratégia de manutenção periódica, essencial para a preservação do património construído [Varum, H. et al; 2008]. O estado de deterioração era tal, aquando da aquisição do imóvel pela Câmara Municipal, que se decidiu preservar apenas as fachadas posteriores e anteriores originais, elementos mais ricos em termos arquitectónicos, bem como as paredes laterais em adobe. Para garantir a segurança global do edifício para a sua futura utilização, e estabilização das suas fachadas, foi construída uma estrutura metálica interior, mantendo no entanto a sua arquitectura interior original. Os elementos cerâmicos originais foram recolocados após o seu restauro [C. M. Aveiro; 2005].

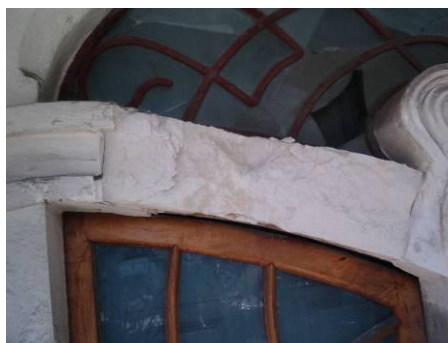
Dependendo do tipo de pedra utilizado nas fachadas, esta poderá ou não apresentar degradação significativa. Pedras porosas e permeáveis, como o calcário, proporcionam a circulação de água no seu interior, funcionando como veículo de transporte para agentes químicos prejudiciais para a própria pedra e outros elementos construtivos.

Fig. 18 – Avançado estado de degradação da pedra calcária sobre a porta de entrada na fachada principal
[Varum, H. et al; 2008]
